平成21年度 平川市管理橋梁点検結果

1. 点検実施橋梁

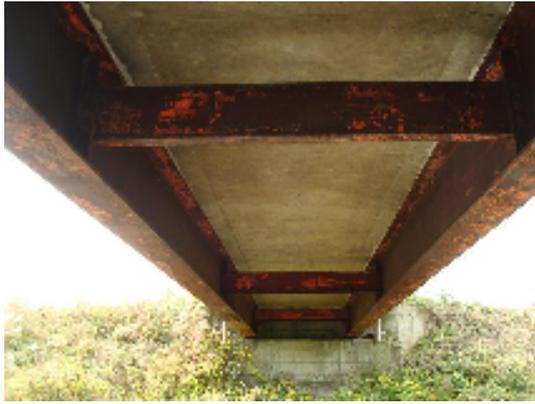
- (1) 鋼橋・・・主桁、横桁等鋼部材の腐食、防食機能劣化の状態がみられる。
- (2) コンクリート橋・・・一部コンクリートの剥落がみられる。
- (3) その他部材・・・防護柵の局部変形及び腐食、排水管の腐食による一部欠損がみられる。

主桁：健全度3.0

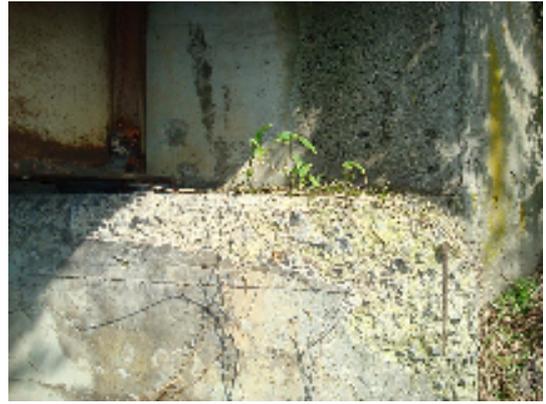
橋台：健全度3.0

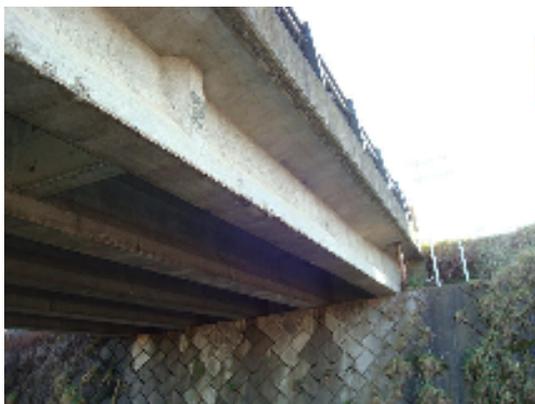
主桁：健全度4.0

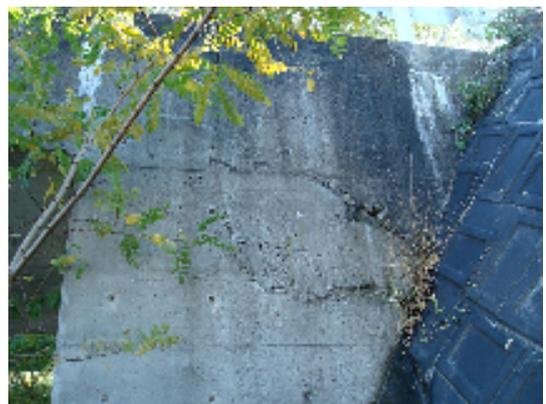
橋台：健全度4.0

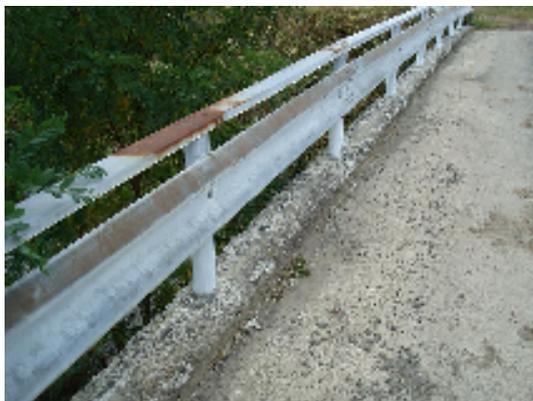
防護柵：健全度3.0

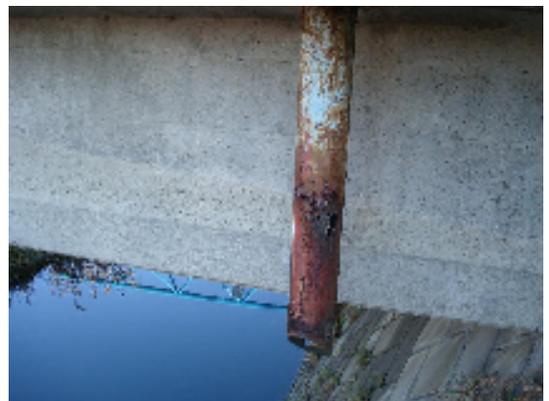
排水管：健全度3.0
