# 平成23年度 平川市管理橋梁点検結果

## 1. 点検実施橋梁

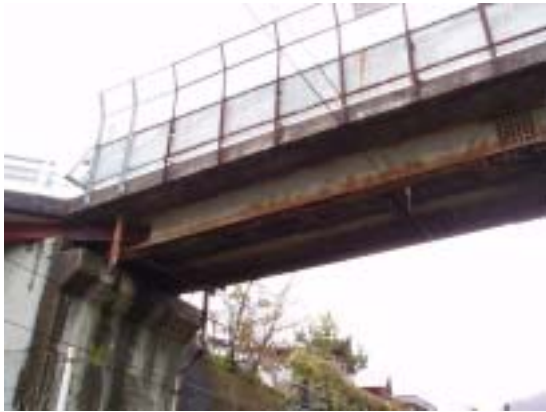
主桁：健全度3.5

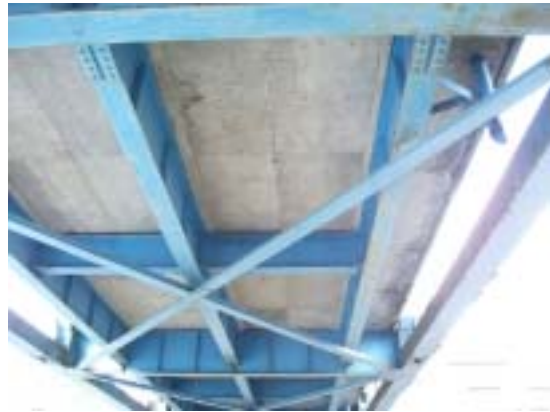
床版：潜伏・進展期(健全度4.0)

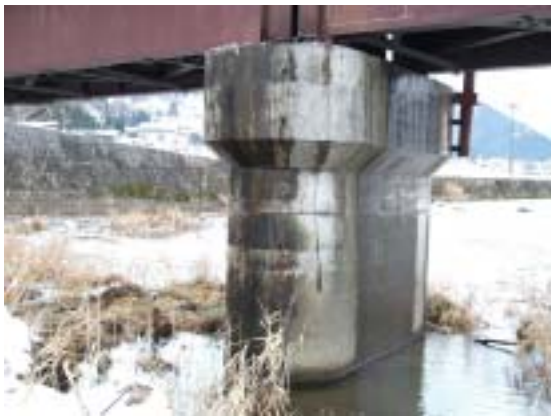
橋脚：健全度3.5

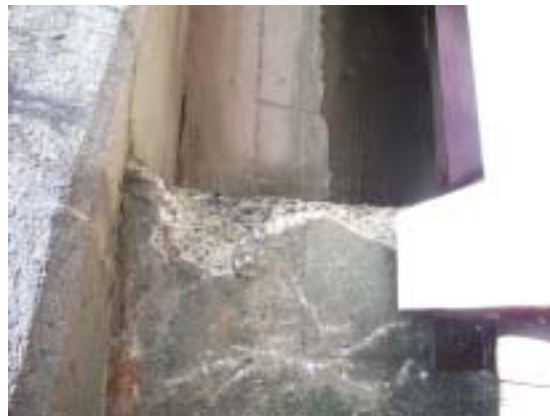
橋台：健全度3.5

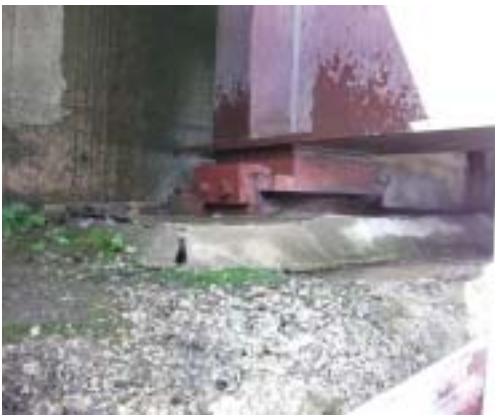
支承：健全度3.0

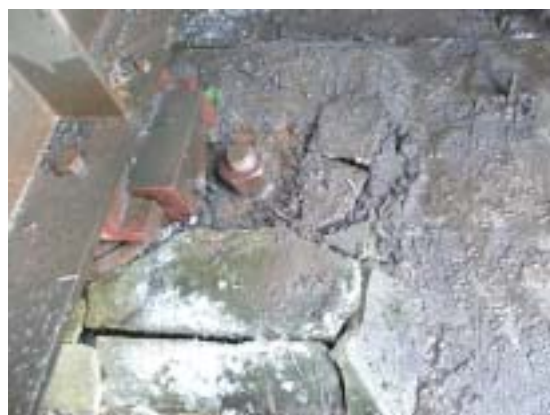
沓座モルタル：健全度2.0

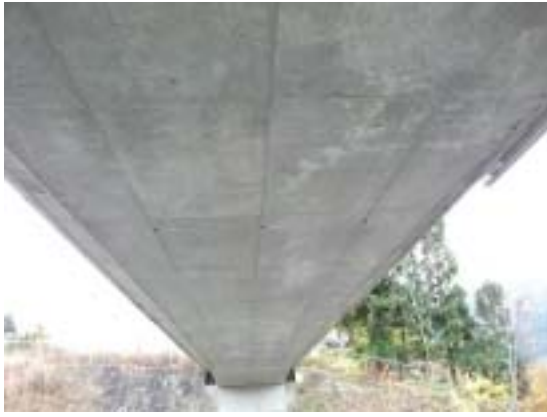
主桁：潜伏進展期(健全度4.0)

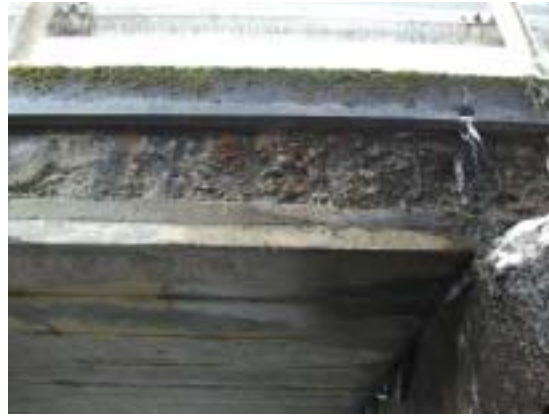
主桁：健全度3.5

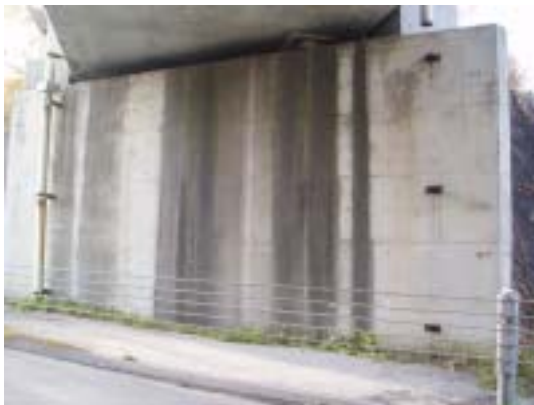
橋台：潜伏進展期(健全度4.0)

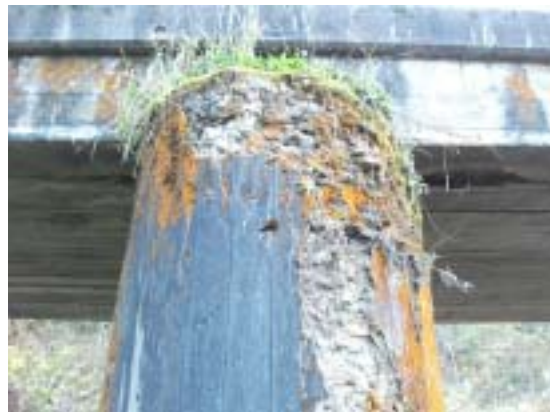
橋脚：健全度3.0

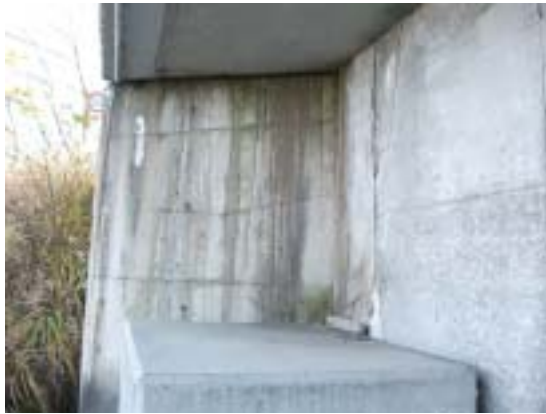
橋台：潜伏進展期(健全度4.0)

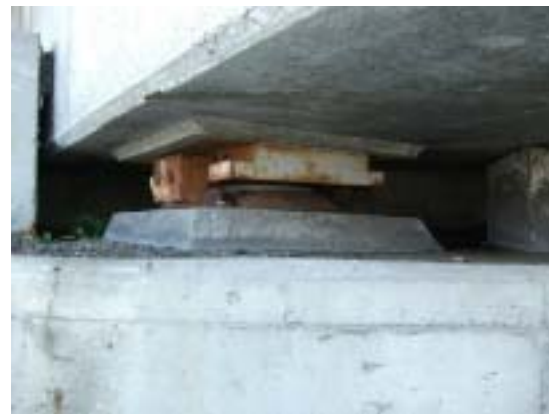
支承：健全度3.0

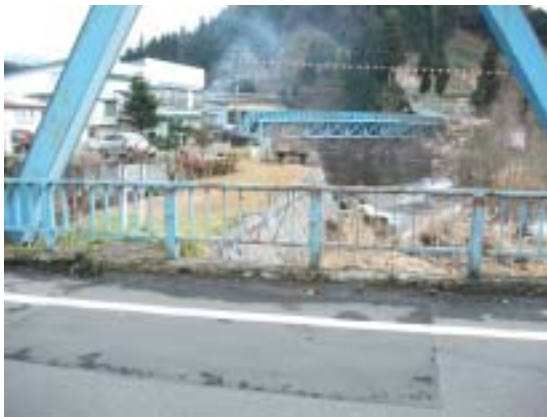
高欄：健全度3.0

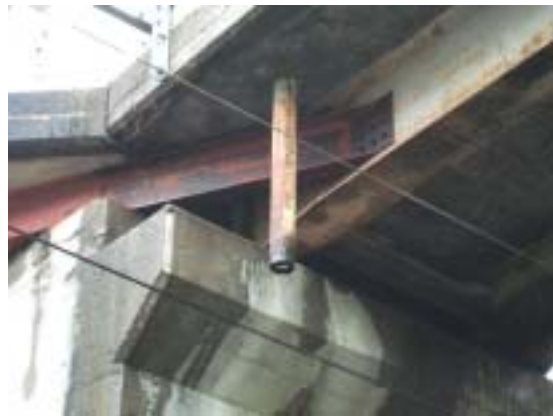
排水管：健全度1.0

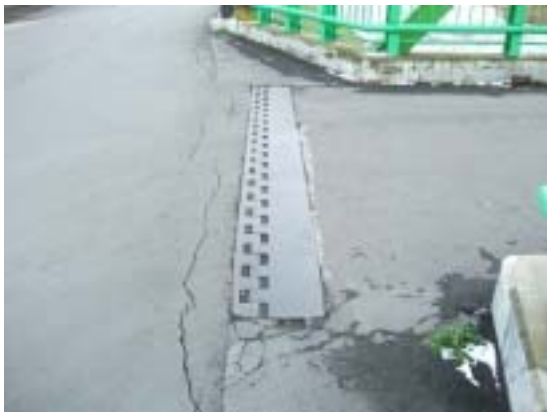
伸縮装置：健全度4.0

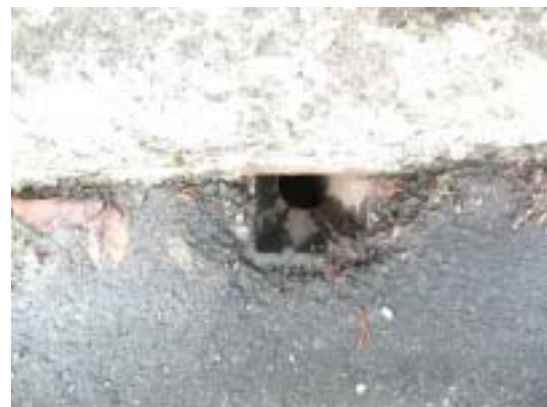
排水柵：健全度1.0

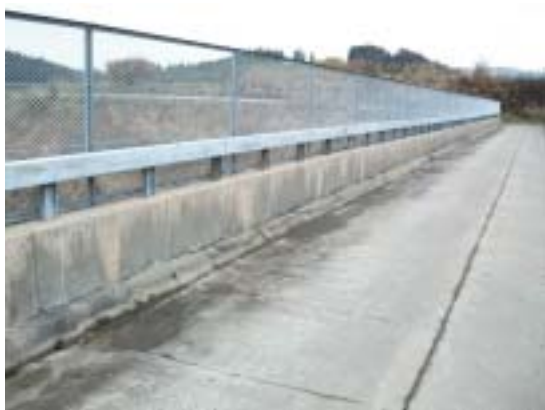
防護柵：健全度4.0

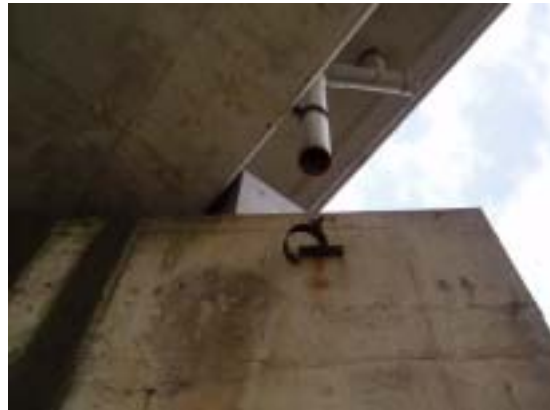
排水管：健全度3.0

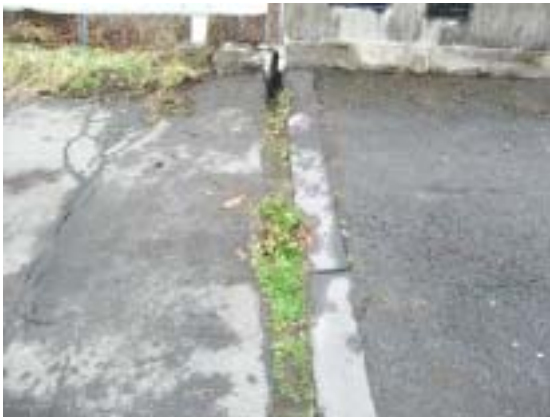
伸縮装置：健全度2.0

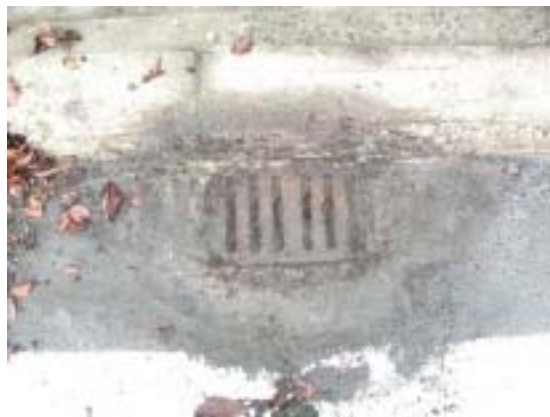
排水柵：健全度4.0
