平成21年度 平川市管理橋梁点検結果

1. 点検実施橋梁

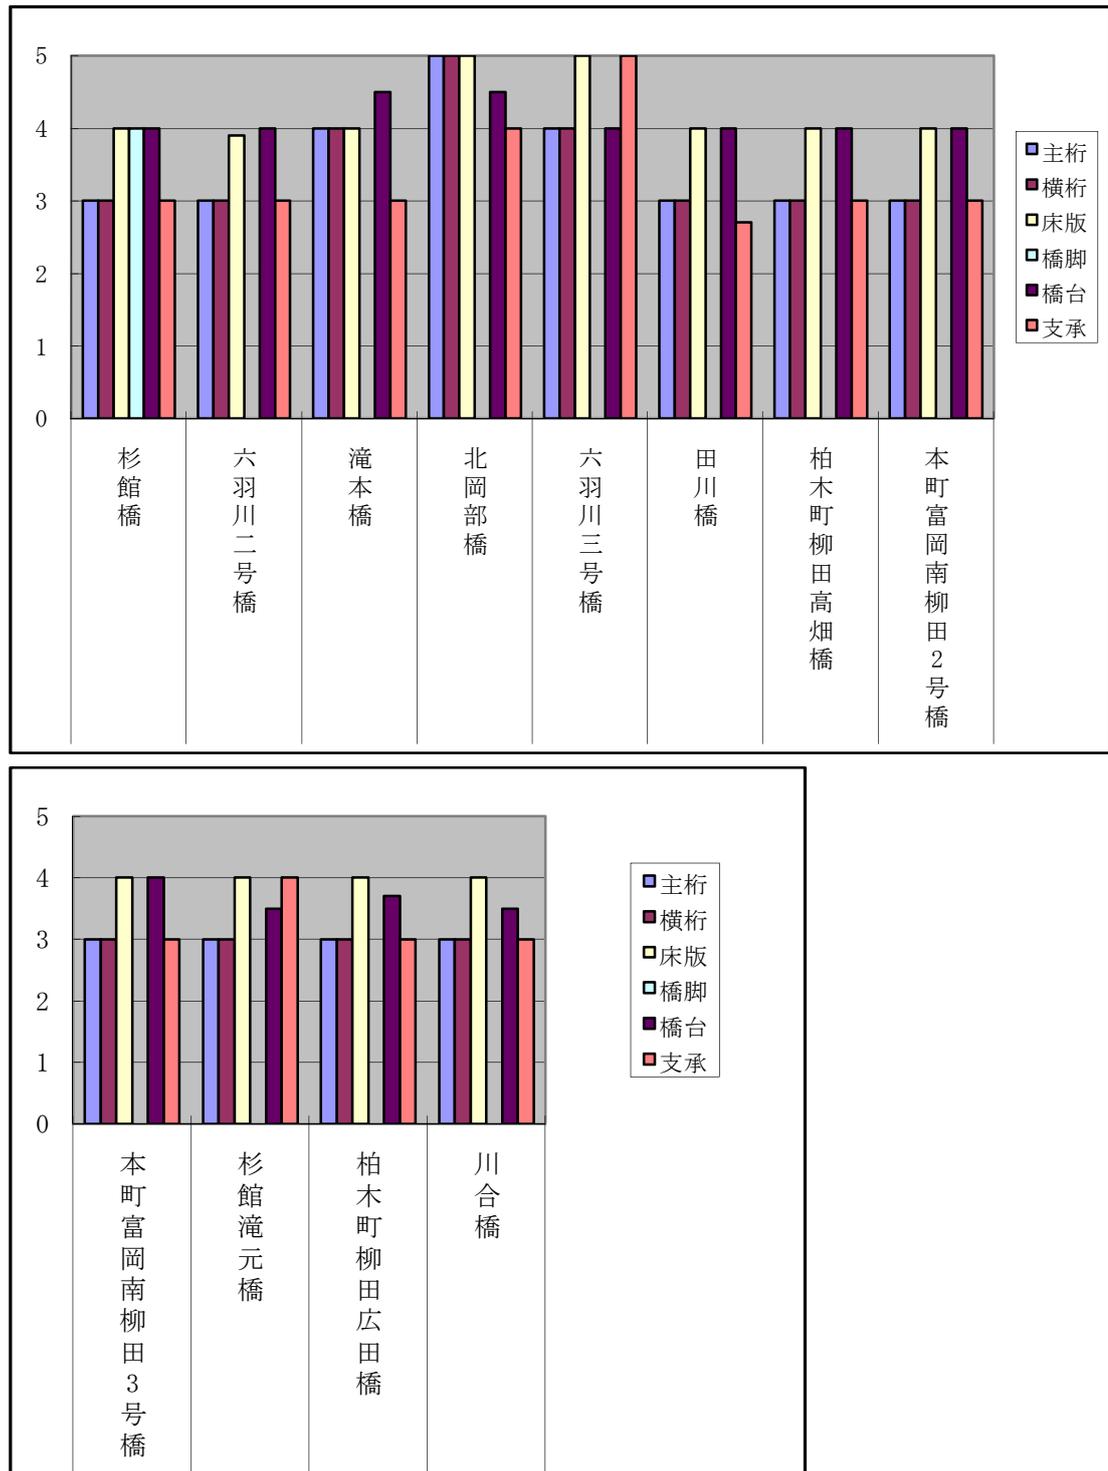
図-2-1 鋼橋の橋梁別損傷状況

- (1) 鋼橋・・・主桁、横桁等鋼部材の腐食、防食機能劣化の状態がみられる。
- (2) コンクリート橋・・・一部コンクリートの剥落がみられる。
- (3) その他部材・・・防護柵の局部変形及び腐食、排水管の腐食による一部欠損がみられる。
