# 平成23年度 平川市管理橋梁点検結果

## 1. 点検実施橋梁

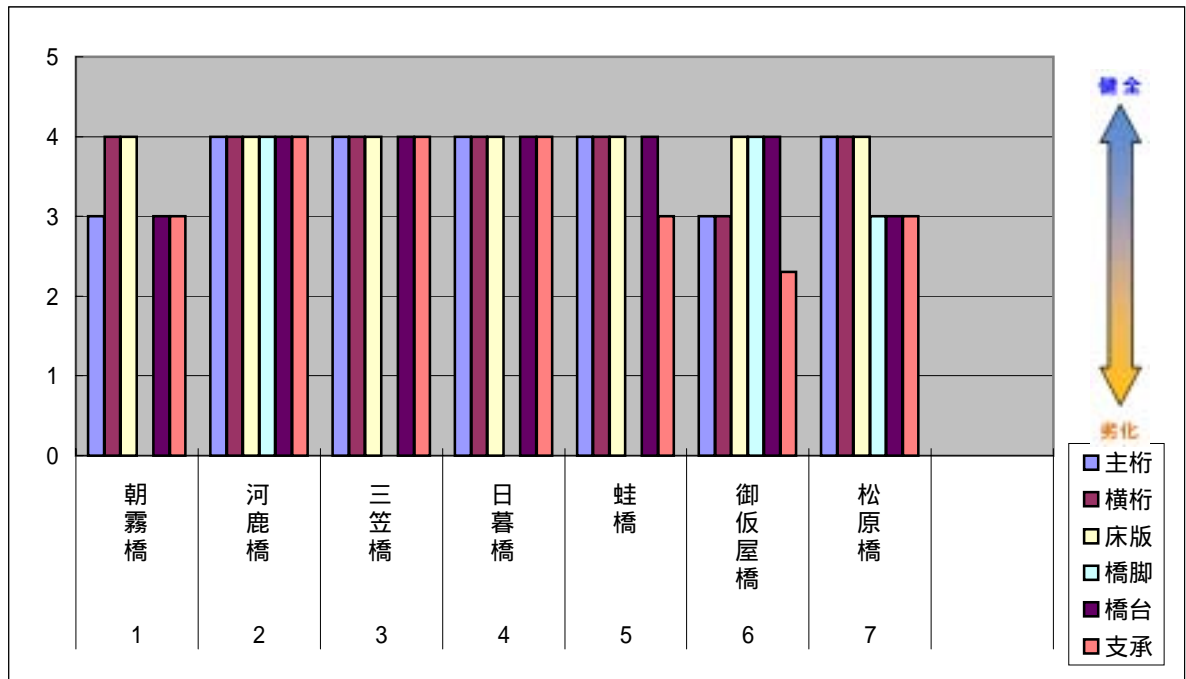
図-2-1 鋼橋の橋梁別損傷状況

- (1) 鋼橋・・・主桁、横桁等鋼部の防食機能劣化がみられる。
- (2) コンクリート橋・・・一部コンクリートのひび割れ、剥落がみられる。
- (3) その他部材・・・防護柵の局部変形及び腐食、排水管の腐食による一部欠損がみられる。
