## 石綿粉じん濃度測定結果速報

| 業務名称 | 平②第2号 旧平川診療所解体撤去工事 |
| 採取場所 | 旧平川診療所 |
| 種別及び工区 | 管理棟 (3階、PH階) |

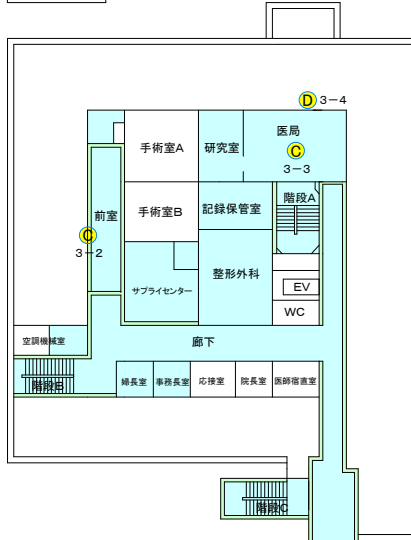
3階平面図

| 試料採取日 | 作業時期 | 測定場所 | 石綿粉じん濃度<br>(総繊維数濃度)<br>【本/L】 |
|---|---|---|---|
| 平成29年10月12日 | 処理作業中 | 処理作業室内 C 3-2 | < 50 |
| 平成29年10月12日 | 処理作業中 | 処理作業室内 C 3-3 | < 50 |

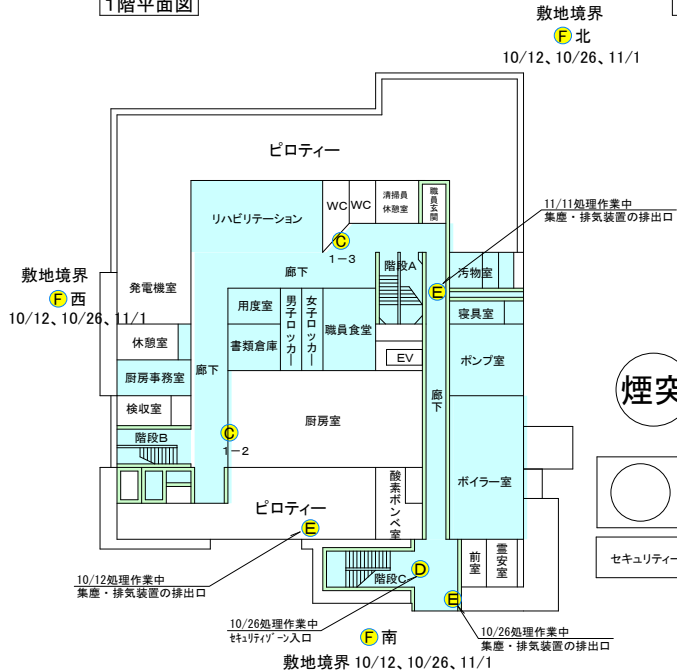
1階平面図

| 試料採取日 | 作業時期 | 測定場所 | 石綿粉じん濃度<br>(総繊維数濃度)<br>【本/L】 |
|---|---|---|---|
| 平成29年10月12日 | 処理作業中 | セキュリティゾーン入り口 D | < 0.5 |

| 備考 | PH階「セキュリティゾーン入り口 D」は1階「セキュリティゾーン入り口 D」と共通 |

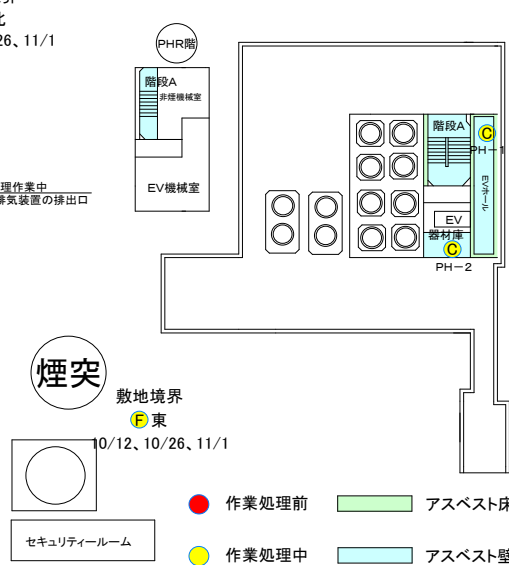
PH階平面図

| 試料採取日 | 作業時期 | 測定場所 | 石綿粉じん濃度<br>(総繊維数濃度)<br>【本/L】 |
|---|---|---|---|
| 平成29年11月1日 | 処理作業中 | 処理作業室内 C PH-1 | < 0.5 |
| 平成29年11月1日 | 処理作業中 | 処理作業室内 C PH-2 | < 0.5 |

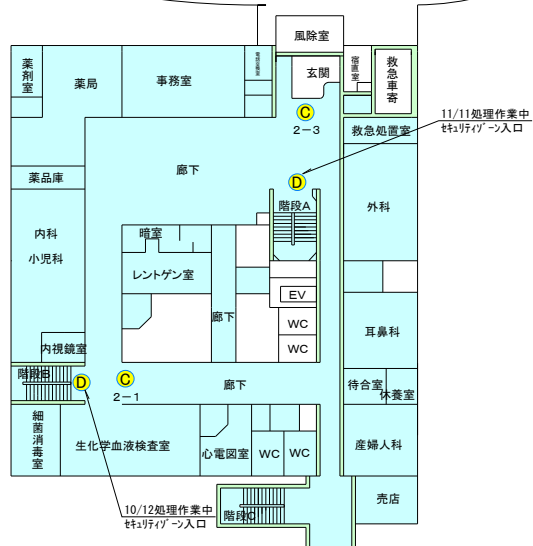
2階平面図

| 試料採取日 | 作業時期 | 測定場所 | 石綿粉じん濃度<br>(総繊維数濃度)<br>【本/L】 |
|---|---|---|---|
| 平成29年10月26日 | 処理作業中 | 処理作業室内 C 2-1 | < 0.5 |
| 平成29年10月26日 | 処理作業中 | 処理作業室内 C 2-3 | < 0.5 |
| 平成29年10月26日 | 処理作業中 | セキュリティゾーン入り口 D | < 0.5 |
| 平成29年10月26日 | 処理作業中 | 集塵・排気装置の排出口 E | < 0.5 |

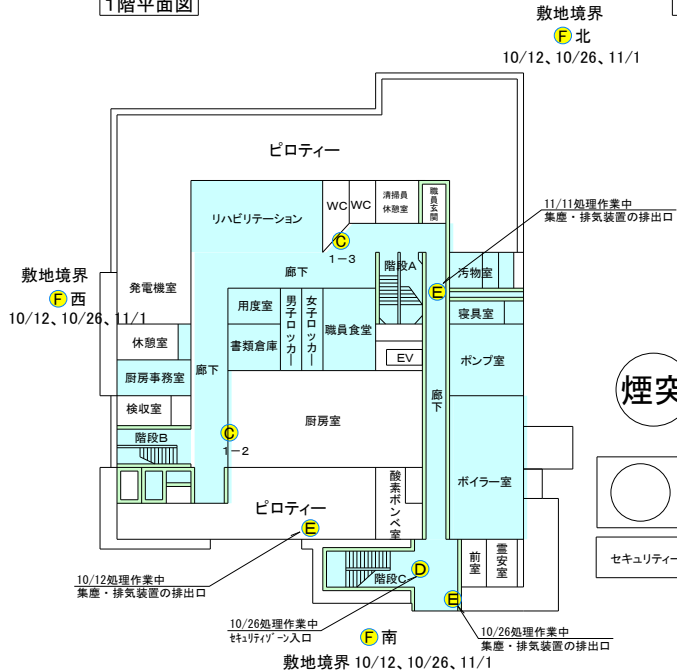
1階平面図

| 試料採取日 | 作業時期 | 測定場所 | 石綿粉じん濃度<br>(総繊維数濃度)<br>【本/L】 |
|---|---|---|---|
| 平成29年11月1日 | 処理作業中 | 処理作業室内 C 1-2 | < 50 |
| 平成29年11月1日 | 処理作業中 | 処理作業室内 C 1-3 | < 50 |
| 平成29年11月1日 | 処理作業中 | セキュリティゾーン入り口 D | < 0.5 |
| 平成29年11月1日 | 処理作業中 | 集塵・排気装置の排出口 E | < 0.5 |
