改 修 前 屋 根 伏 図 1/200

改 修 後 屋 根 伏 図 1/200

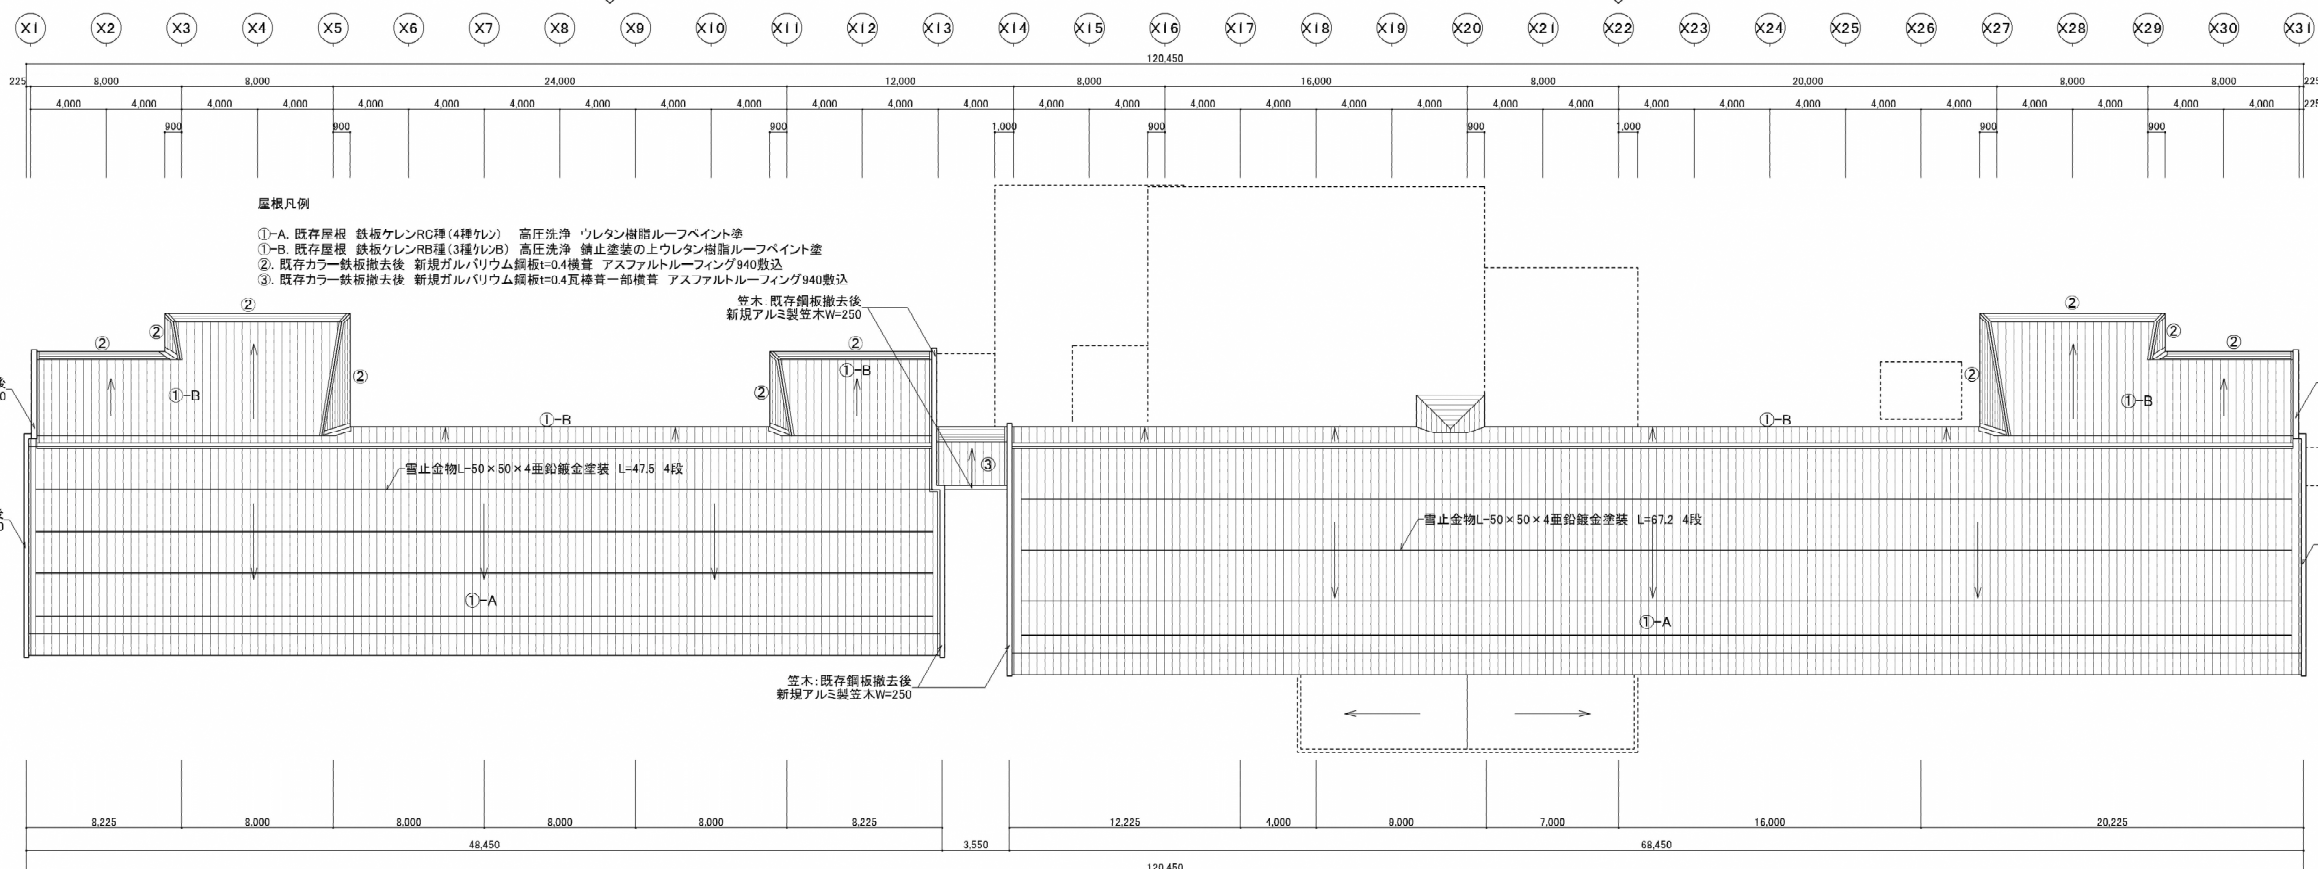
- ①-A 既存屋根 鉄板ケレンRC種(4種ケレン) 高圧洗浄 ウレタン樹脂ルーフペイント塗
- ①-B 既存屋根 鉄板ケレンRB種(3種ケレンB) 高圧洗浄 錆止塗装の上ウレタン樹脂ルーフペイント塗
- ② 既存カラー鉄板撤去後 新規ガルバリウム鋼板t=0.4横置 アスファルトルーフィング940敷込
- ③ 既存カラー鉄板撤去後 新規ガルバリウム鋼板t=0.4立横置 一部横置 アスファルトルーフィング940敷込
- ④ 既存カラー鉄板撤去後 新規ガルバリウム鋼板t=0.4立横置 一部横置 アスファルトルーフィング940敷込
- ⑤ 既存カラー鉄板撤去後 新規ガルバリウム鋼板t=0.4立横置 アスファルトルーフィング940敷込

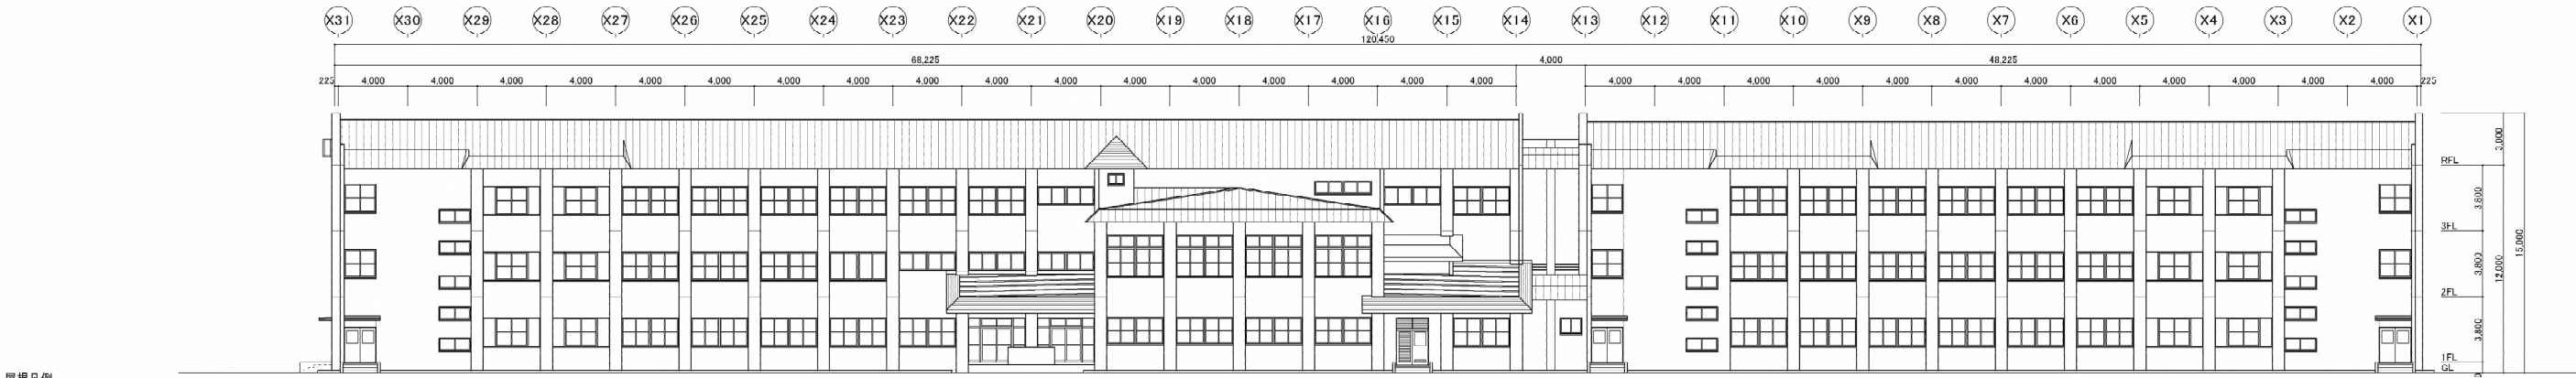
改修前北側立面図 1/200

- ⑥. 高圧洗浄、下地調整後 防水形複層塗材E吹付 補修部分弾性リシン吹付
- ⑦. 高圧洗浄後 樹脂モルタルt=5塗
- ⑧. 高圧洗浄、樹脂モルタルt=5塗、防水形複層塗材E吹付

- ⑨. 50×100程度 4ヶ所
- ⑩. 100×200程度 10ヶ所
- ⑪. 100×350程度 6ヶ所
- ⑫. 150×400程度 12ヶ所
- ⑬. 200×350程度 10ヶ所
- ⑭. 200×700程度 6ヶ所
- ⑮. 150×1,300程度 2ヶ所
- ⑯. 600×800程度 4ヶ所
